TRÙNG TU DI TÍCH PHU VĂN LÂU

TS. PHAN THANH HẢI* -
TS. NGUYỄN TIẾN BÌNH**

Từ kết quả nghiên cứu lịch sử, công năng, đặc trưng... của Phu Văn Lâu qua các thời kỳ lịch sử, nhóm tác giả đã đưa ra giải pháp, quy trình tu bổ, tôn tạo di tích trên cơ sở khoa học và quy định của pháp luật nhằm duy trì kết cấu của công trình, bảo vệ tối đa và nguyên vẹn các yếu tố gốc cấu thành di tích.

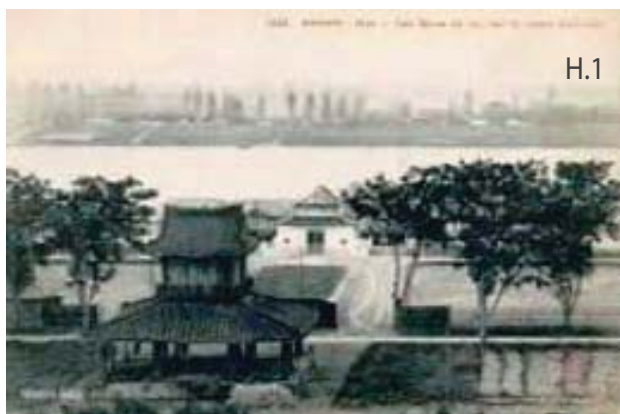
- Giai đoạn 2 (trong khoảng thời Thành Thái, 1889 - 1907): Phu Văn Lâu là một kiến trúc gỗ, được dựng trên nền cao, không có lan can, mái thượng lợp ngói ống loại nhỏ, mái hạ lợp ngói âm - dương. Năm Giáp Thìn (1904), Phu Văn Lâu bị sụp đổ và được xây dựng lại vào năm 1905 (H.1).

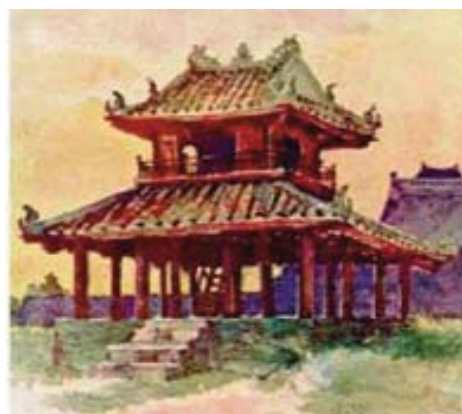
- Giai đoạn 3 (thời Duy Tân, 1907 - 1916): Phu Văn Lâu được mô tả khá kỹ trong một bài viết của Nguyễn Văn Hiến (B.A.V.H, 1915). Trong bài viết này, Phu Văn Lâu được minh họa bằng một bức ký họa của học giả Gras. Theo đó, mái của Phu Văn Lâu được lợp bằng ngói âm - dương, hệ khung gỗ sơn

màu đỏ, tầng 2 có ô cửa tròn ở 2 mặt bên, mặt trước có khuôn cửa rộng ở giữa, mặt sau bưng ván (kín), nền cao tương ứng với 5 bậc giạt cấp, không có lan can xây, không có chân tảng hình cổ bồng (H.2).

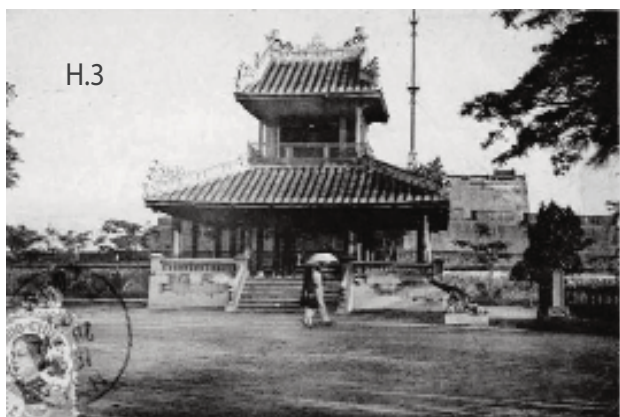
- Giai đoạn 4 (thời Khải Định, 1916-1925): Phu Văn Lâu đã được trùng tu, tôn tạo và trang trí đẹp hơn. Điểm nổi bật về sự khác biệt với giai đoạn trước là: nền công trình đã được tôn cao, tương ứng với 7 bậc giạt cấp (có 1 bậc bị lấp 1/2 dưới cote sân); phần chân cột xuất hiện chi tiết chân tảng hình cổ bồng; xung quanh nền có lan can xây trở ô hình quả trám, có xây trụ lững ở vị trí 4 góc nền và 2 bên các bậc giạt cấp; mái lợp lại bằng ngói âm - dương, mái thượng và mái hạ đều có hình thức rẻo mái rất thanh thoát; ô cửa vuông ở mặt tiền tầng 2 đã được thay bằng ô cửa rộng hơn, hai bên có 2 vách đổ bản, ở giữa để trống, không có cửa, mặt hai bên hông vẫn là ô cửa tròn, mặt sau được bưng ván (kín); lan can được làm lại theo hình thức song - bản, trang trí bờ nóc, bờ quyết, rồng giao cũng đã thay đổi, được trang trí cầu kỳ, tinh xảo hơn (H.3).

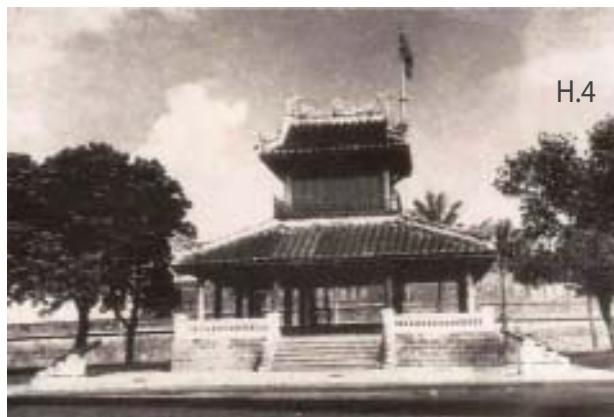
- Giai đoạn 5 (thời Ngô Đình Diệm, 1955 - 1963): Phu Văn Lâu vẫn là kiến trúc thuần gỗ, song, phần vách ván và lan can tầng 2 đã bị thay đổi so với trước đó: ô cửa hình tròn và hình vuông đã bị bỏ đi và thay vào đó là ván bưng cả 4 mặt, lan can cũng đã được làm lại đơn giản hơn (chỉ có song, không có bản). Ngói lợp và phần trang trí mái vẫn giống giai đoạn trước đó, nhưng chi tiết "giao quày" ở 4 đầu bờ quyết của mái hạ đã bị lược bỏ và độ rẻo của mái hạ không còn nữa (H.4).

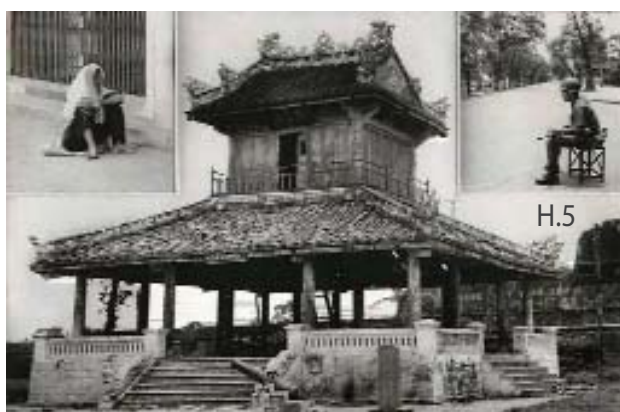
- Giai đoạn 6 (1968 - 1974): Bức ảnh đen trắng (H.5) được đăng trong một tờ báo của Mỹ, ghi chú năm 1972 - Nội dung bài báo nói về tình trạng Huế sau năm Mậu Thân (1968). Trong bức ảnh này, Phu Văn Lâu đã hơn bị xô nghiêng về góc Đông Bắc, bị hư hỏng rất nặng, mái lợp ngói âm - dương (phần mái hạ) đã bị đổ vỡ nhiều. Có thể, đây là phần còn lại của Phu Văn Lâu thời Ngô Đình Diệm, tuy nhiên, có điểm khác biệt, là mặt tiền tầng 2 đã được trở một cửa có 2 cánh, với hình thức thượng song hạ bản.

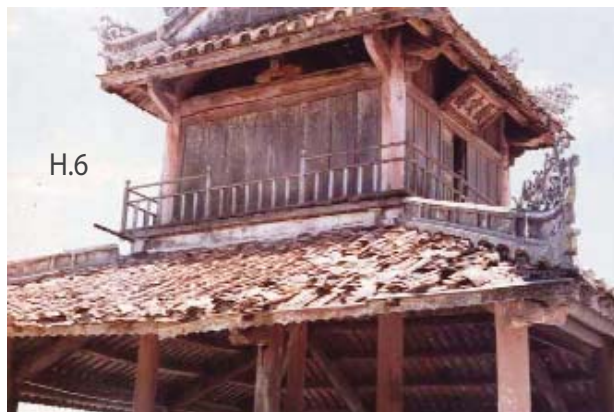
- Giai đoạn 7 (1974 - 1994): Theo ảnh chụp hiện trạng Phu Văn Lâu trước đợt trùng tu năm 1994, công trình này đã bị hư hỏng rất nặng, mái ngói bị sạt, cột kèo hờ mọng, có thể quan sát thấy 04 chiếc

cột xuyên 2 tầng, cột quyết, kèo quyết và con-son (thừa vinh) tầng 2 đã được làm bằng bê-tông. Đây là phần còn lại của Phu Văn Lâu kể từ đợt trùng tu năm 1974 (H.6).

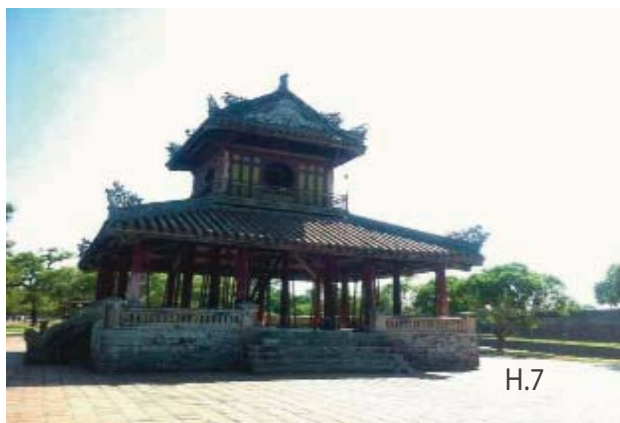
- Giai đoạn 8 (trước thời điểm trùng tu năm 2015): Công trình đã được trùng tu vào năm 1994 trên cơ sở cấu trúc và hình thức của kiến trúc cũ (trước 1975 để lại). Điểm đáng chú ý trong đợt trùng tu năm 1994 là: ngói ống hoàng lưu ly, các ô cửa tròn và vuông tầng 2, hệ khung sơn màu đỏ đã được phục hồi lại theo hình thức công trình được mô tả trong B.A.V.H, 1915 và tư liệu hình ảnh giai đoạn 2 (thời Duy Tân, 1907 - 1916). Tuy nhiên, theo chúng tôi, điều bất hợp lý là: phần thân và mái kiến trúc giai đoạn Thành Thái - Duy Tân lại được đặt trên nền móng kiến trúc thời Khải Định - Bảo Đại (H.7).

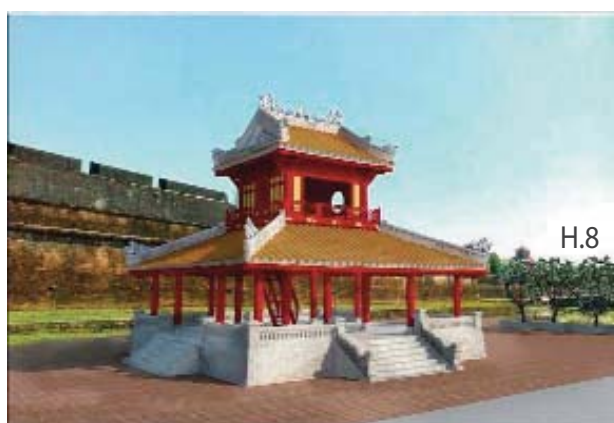
Với lựa chọn phương án phục hồi như vậy, các giải pháp can thiệp được sử dụng phải loại trừ những yếu tố ngoại lai đã xuất hiện trong những lần trùng tu trước đây (theo kết quả phân tích trong thuyết minh Dự án là từ năm 1963 đến 1994). Do đó, Phu Văn Lâu sau khi phục hồi sẽ có đầy đủ các yếu tố cấu thành của di tích tại thời điểm lịch sử năm 1922 - thời Khải Định, với mái lợp ngói âm - dương, rêu mái (mái cong) và hình thức mặt đứng kiến trúc tầng 2 hoàn mỹ (H.8)¹.

Phương án phục hồi được xác lập là tái tạo hình ảnh Phu Văn Lâu dưới thời Khải Định (1922), là thời

kỳ gần nhất với hiện tại và hình ảnh, tư liệu về Phu Văn Lâu còn được ghi lại nhiều nhất. Ngoài ra, Phu Văn Lâu ở giai đoạn này chính là hình ảnh đã tạo nên tính biểu tượng kiến trúc của nó đối với di sản kiến trúc Huế và trở nên gần gũi, thân thương trong lòng người dân xứ Huế.
