BẢO TỒN VÀ PHỤC HỒI DI TÍCH HẮC Y

(xã Tân Lĩnh, huyện Lục Yên, tỉnh Yên Bái)

QUỐC CƯỜNG*

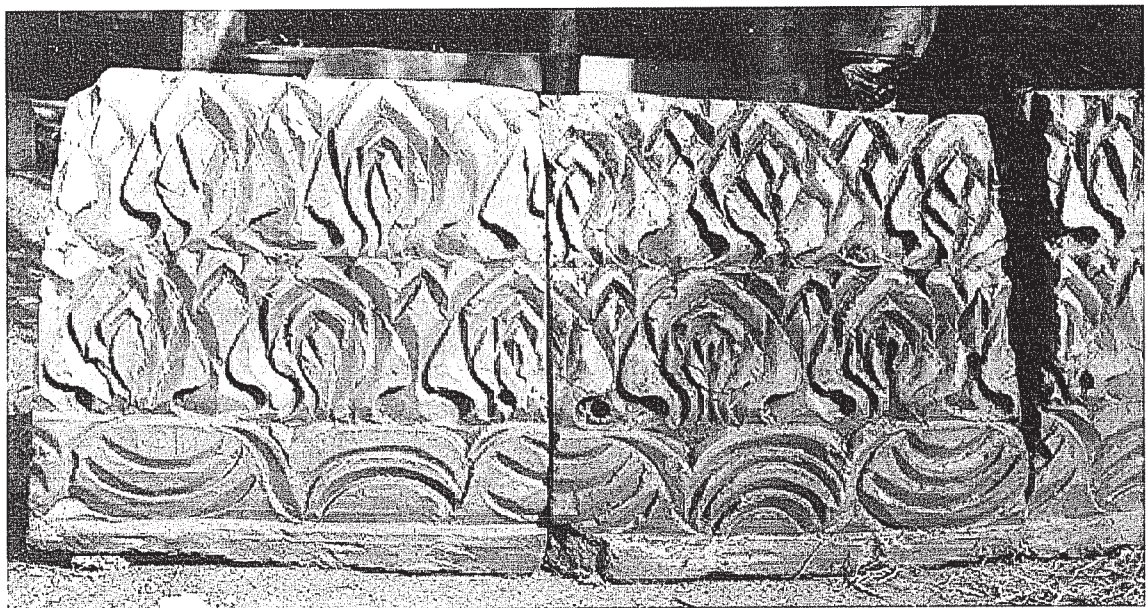
Thủy ba chất liệu đất nung (Chùa Hắc Y) - Ảnh: Tư liệu Báo cáo khai quật

Tòa tháp lớn: nay tất cả các chi tiết của tòa tháp này đã được thu về, và mới phục dựng lại được phần chân tháp đến lớp cánh sen (cao 1,65m), chân tháp rộng 2,7m, khắc hoa văn thủy ba (sóng nước) gồm 5 lớp, tiếp
