## TRỞ LẠI VĂN ĐỀ MÔ HÌNH TỔNG THỂ CỦA NHÓM ĐỀN THÁP CHĂM HÒA LAI Ở NINH THUẬN

NGUYỄN MINH KHANG\*

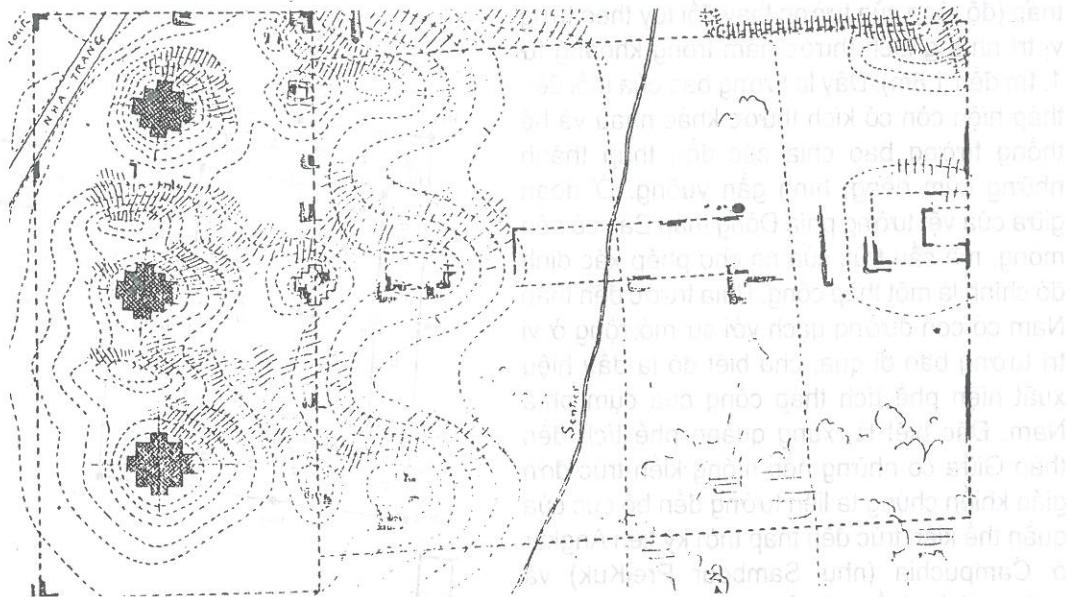
H1. Mặt bằng tổng thể nhóm Hòa Lai, thời điểm đầu thế kỷ XX - Nguồn: H. Parmentier, 1909, Inventaire Descriptif des monuments Cams de L'Annam, Planches, planché XV, Paris.

1.1. Đầu thế kỷ XX, H. Parmentier cho biết nhóm Hòa Lai gồm có ba đền tháp và những vết tích khác phân bố trong một bình đồ giới hạn bởi tường bao hình chữ nhật, chiều Đông - Tây khoảng 200m, chiều Bắc - Nam khoảng 126m, bị đường cát cắt ở góc Tây Bắc - con đường được làm vào cuối thế kỷ XIX có sử dụng một phần gạch tháp Giữa<sup>1</sup>. Trên tường bao phía Đông, có các tháp cổng dẫn vào các tòa tháp (Kalan) ở bên trong. Phía trước bình đồ hình chữ nhật, ở trục giữa còn có dấu vết của gian nhà dài, trang trí trụ ống, mái lợp ngói cùng một tòa tháp nhỏ có hai lối vào. Ở trục phía Bắc và phía Nam, mặc dù nền đất bị xáo trộn và nhiều di tích bị hủy hoại do những rễ cây lớn ăn sâu, song H. Parmentier cũng nhận thấy có thể còn những nền móng kiến trúc nằm trong những gò đất. Về ba tháp còn lại khi đó, ông cho biết, chúng nằm ở những cao độ khác nhau, nhưng chênh nhau không đáng kể, khoảng cách giữa chúng cũng không đều và dường như chúng là những nhân tố chính của những khuôn viên nhỏ riêng, được bố cục tượng tự nhau<sup>2</sup>.

Như vậy, nhóm Hòa Lai ở thời điểm cách đây hơn 100 năm, mặc dù những dấu vết vật chất đã bị mất mát nhiều, song vẫn được nhận diện khá rõ ràng với một hệ thống nhiều nền móng kiến trúc phân bố trên một mặt bằng rộng lớn (xem hình 1).

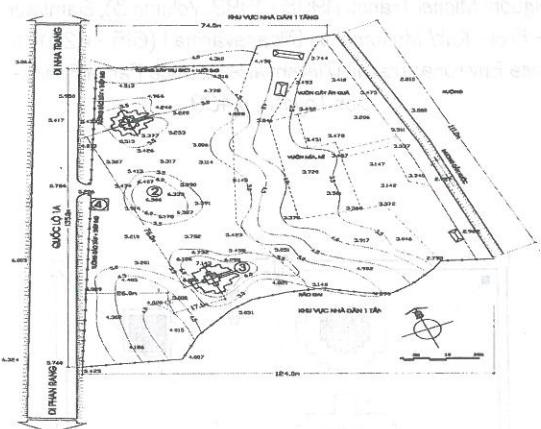
H2. Mặt bằng tổng thể nhóm Hòa Lai năm 2002 -  
Nguồn: Tác giả

tông lưới thép với diện tích hơn 12 nghìn mét vuông. Phía Bắc và Nam giáp nhà dân, phía Đông giáp con đường liên xã và đường mương nước, hai bờ mương có nhiều gạch Chăm cổ bị vỡ, phía Tây giáp đường quốc lộ 1, tại đây có một lối vào và nhà bảo vệ khu tháp. Thời điểm đó, tháp Giữa đã hoàn toàn bị phê sụp, chỉ còn hai tháp (tháp Bắc và tháp Nam). Phía trước hai tháp hiện còn cung thấy các gò đất, các đường bờ ruộng trồng mì, cái ao nhỏ ở phía Đông Bắc... (xem hình 2).

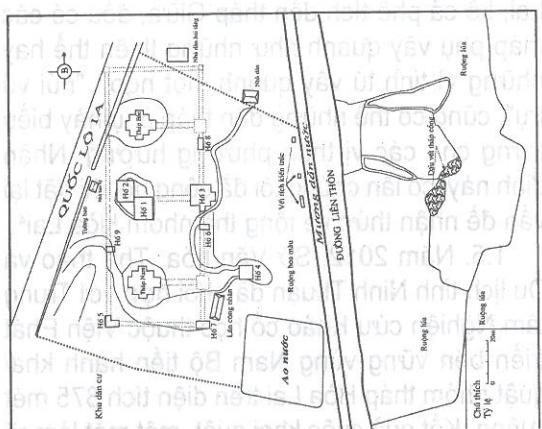
H3. Sơ đồ mặt bằng vị trí các hố khai quật nhóm Hòa Lai năm 2005 - Nguồn: Bảo tàng Lịch sử Việt Nam

1.3. Năm 2005, nhóm Hòa Lai được Bảo tàng Lịch sử Việt Nam khai quật khảo cổ với diện tích gần 400 m<sup>2</sup>. Kết quả là đã làm xuất lộ một phần mặt bằng của tháp Giữa và nền móng các kiến trúc khác, như tháp cổng của cụm giữa, các vách tường bao (xem hình 3). Mục đích của cuộc khai quật năm 2005 là nhằm nhận diện mặt bằng di tích, phục vụ thiết kế quy hoạch tôn tạo tổng thể. Tuy nhiên, cuộc khai quật này đã dừng lại ở việc xác nhận những thông tin do H. Parmentier công bố, chưa đạt được mục đích đã đề ra, khiến các nhà khảo cổ buộc phải đề nghị cần có kế hoạch tiếp tục triển khai công tác khai quật khảo cổ<sup>3</sup>.

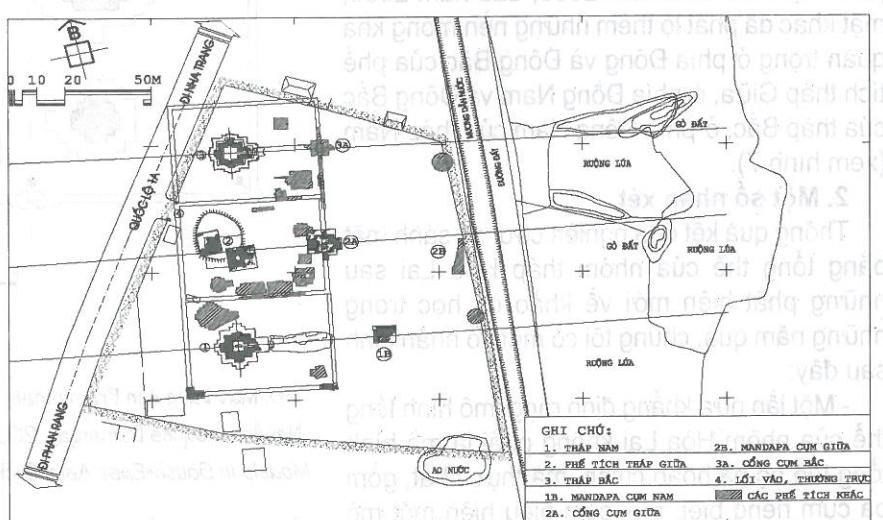
H4. Mặt bằng tổng thể  
nhóm Hòa Lai theo khảo  
sát của tác giả cuối năm  
2005, đầu năm 2006

1.4. Từ cuối năm 2005 đến đầu năm 2006, khi dọn dẹp mặt bằng để điều chỉnh thiết kế tôn tạo tổng thể và định vị xây dựng một số hạng mục phụ trợ thuộc Dự án Tu bổ, phục hồi nhóm Hòa Lai (như lát sân, xây dựng nhà bảo vệ, nhà vệ sinh, tường rào), đã phát hiện một loạt nền móng kiến trúc ở ngay phía dưới lớp đất mặt (xem hình 4). Trong những nền móng mới phát hiện này, đáng chú ý là các đoạn tường chạy theo chiều Đông Tây nằm kẹp giữa các đền

tháp (độ rộng của tường thay đổi tùy theo từng vị trí nhưng kích thước nằm trong khoảng từ 1,4m đến 1,8m). Đây là tường bao của mỗi đèn tháp hiện còn có kích thước khác nhau và hệ thống tường bao chia các đèn tháp thành những cụm riêng, hình gần vuông. Ở đoạn giữa của vách tường phía Đông tháp Bắc có nền móng, mà cấu trúc của nó cho phép xác định đó chính là một tháp cổng. Phía trước đèn tháp Nam có con đường gạch với sự mở rộng ở vị trí tường bao đi qua, cho biết đó là dấu hiệu xuất hiện phế tích tháp cổng của cụm phía Nam. Đặc biệt là, xung quanh phế tích đèn tháp Giữa có những nền móng kiến trúc đơn giản khiến chúng ta liên tưởng đến bố cục của quần thể kiến trúc đèn tháp thời kỳ tiền Angkor ở Campuchia (như Sambour PreiKuk) và những nhóm kiến trúc ở Java, Indonesia, niên đại xung quanh thế kỷ IX... (xem hình 5, 6). Như vậy là, mỗi một đèn tháp hiện còn ở Hòa Lai, kể cả phế tích đèn tháp Giữa, đều có các tháp phụ vây quanh như những thiên thể hay những vì tinh tú vây quanh một ngọn "núi vũ trụ", cũng có thể những đèn tháp phụ này biểu trưng cho các vị thần phương hướng. Nhận định này, có lần chúng tôi đã công bố khi đặt lại vấn đề nhận thức về tổng thể nhóm Hòa Lai<sup>4</sup>.

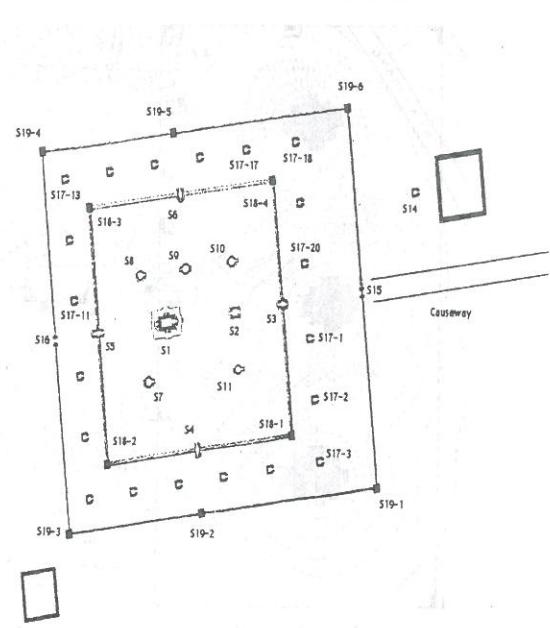
H7. Sơ đồ phân bố các khu vực đã khai quật tại nhóm tháp Hòa Lai - Nguồn: Bùi Chí Hoàng, 2012, Báo cáo sơ bộ khai quật cụm tháp Hòa Lai (xã Bắc Phong, huyện Thuận Bắc, tỉnh Ninh Thuận).

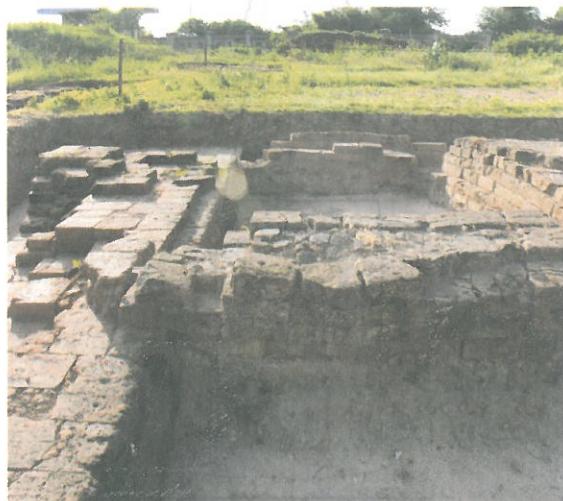
H8. Nền móng phế tích cụm Bắc (Hòa Lai) xây đè lên tường bao cụm giữa (ảnh chụp tháng 10 năm 2012) -  
Ảnh: Tác giả

+ Thuộc khuôn viên của cụm phía Bắc có một nền móng kiến trúc xây đè lên vách tường ngắn cách giữa nhóm Giữa với nhóm Bắc (xem hình 8). Điều đó cho thấy, một trong những tháp phụ của cụm phía Bắc có niên đại muộn hơn tường bao cụm giữa và có thể cho rằng, trong ba cụm kiến trúc ở Hòa Lai thì cụm phía Bắc có niên đại muộn nhất. Về niên đại của cụm Nam, khi nghiên cứu về kỹ thuật xây dựng, chúng tôi nhận thấy tường tháp dày hơn các tháp khác, cửa giả của tháp rất phát triển trong khi thân tháp lại thấp biểu hiện sự nối tiếp ngay sau các đền tháp Mỹ Khánh/ Phú Diên (Thừa Thiên Huế) và Mỹ Sơn E1, nhưng bắt đầu phát triển kỹ thuật tạo vòm mái không gian nhờ cấu trúc mặt bằng lòng tháp hình vuông. Tuy nhiên để phát triển cấu trúc tháp tầng với các tầng mái trên đồng dạng thân tháp thì cần có chiều cao đủ lớn để hình thành các tầng mái. Chính vì thế, đền tháp Nam Hòa Lai đã thể hiện sự lúng túng trong tổ chức mặt đứng khi bắt buộc phải dùng đền một thủ pháp kỹ thuật là mở rộng mặt cắt ngang mái tháp (xem hình 9) trong khi độ dày tường tháp ở những tầng trên lớn đền mức không đủ khả năng chịu tải dẫn đến sự sụp đổ

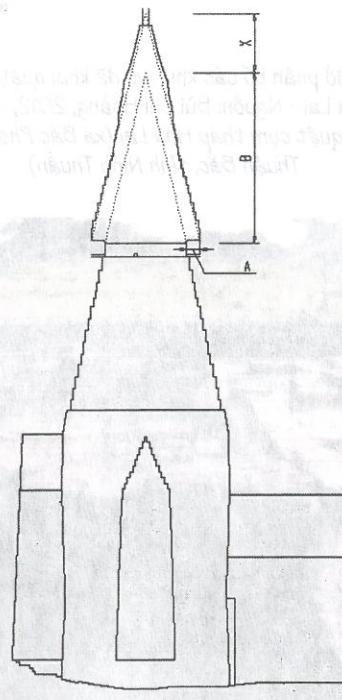
H9. Mắt cắt lòng tháp Nam Hòa Lai (Khi mở rộng lòng tháp một khoảng bằng A thì chiều cao tăng lên một khoảng X = 4,4 lần A; chiều cao từ điểm mở rộng lòng tháp lên đến đỉnh tăng lên được 1,35 lần (X = 1,35 lần B) so với khi không mở rộng. - Nguồn: Tác giả

roi vỡ các tầng mái như chúng ta thấy ngày nay. Như vậy, các đền tháp Hòa Lai có thứ tự xây dựng lần lượt từ cụm Nam đến cụm Giữa và cuối cùng là cụm Bắc.
