Phục hồi tôn tạo khu di tích lịch sử Điện Biên Phủ

Một lưu ý mới: Khảo cổ học

VŨ QUỐC HIỀN - LÊ MÃ LƯƠNG - PHẠM VŨ SƠN

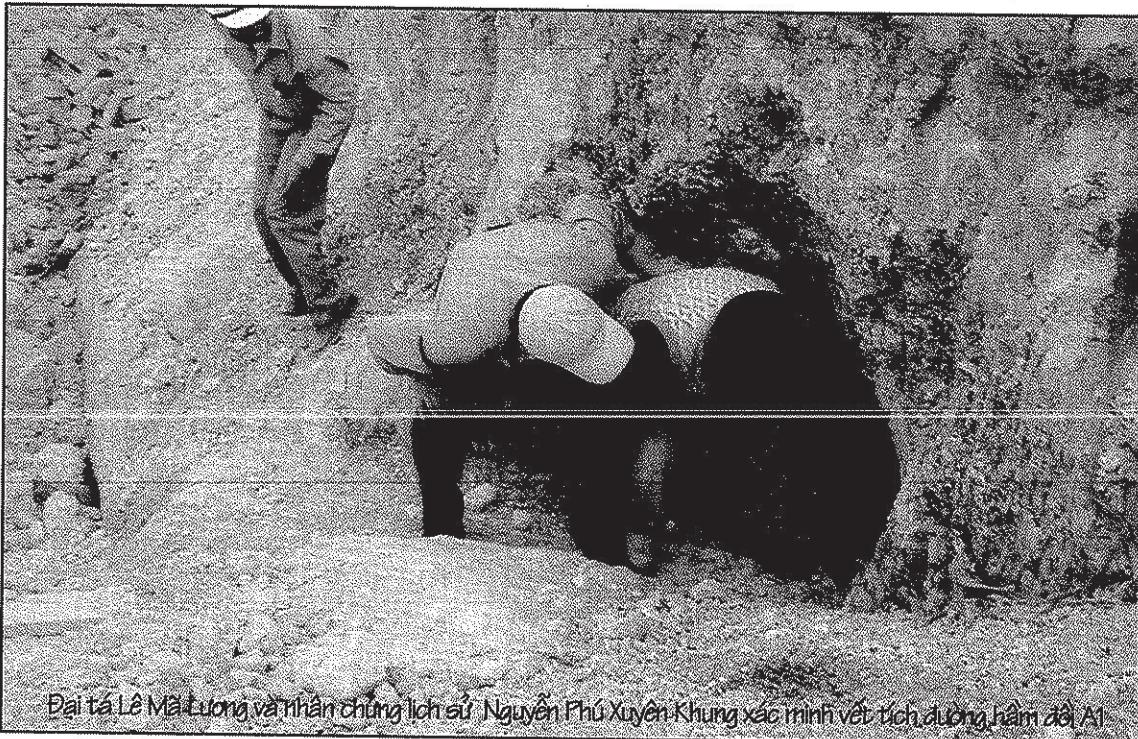
Đại tá Lê Mã Lương và nhân chứng lịch sử Nguyễn Phú Xuyên Khung xác minh vết tích đường hầm đồi A1

chúng tôi đã làm rõ được một đoạn hầm dài 15m, có dạng hình ống không đều (do phụ thuộc vào cấu tạo địa chất ở từng đoạn), đường kính trung bình từ 0,8m đến 0,85m; đáy đường hầm cách mặt đất hiện tại khoảng 1m. Cửa đường hầm xuất phát từ một đoạn hào giao thông phía Đông Nam đồi A1 và phát triển hơi lệch về phía đầu Tây Bắc hố bộc phá. Các thông tin thu được qua thám sát khảo cổ rất phù hợp với tư thế ngồi đào của chiến sĩ công binh, cấu tạo địa chất, và hồi ký của bác Nguyễn Phú Xuyên Khung. Theo hồi ký của bác Khung, các chiến sĩ ta đào hầm hoàn toàn vào ban đêm và đào mò vì không có phương tiện xác định phương hướng. Cũng theo bác Khung, các chiến sĩ đào hầm, lúc nghỉ tay, có thể nghe được tiếng giày đi phía trên của lính Pháp và trước khi đặt khối bộc phá ta phải đào ngoặt một đoạn...

Cuối tháng 2 năm 2004, bác Khung được mời lên đồi A1 để xác định lại độ chính xác của đường hầm đặt bộc phá do khảo cổ học làm xuất lò. Bác Khung đã bồi hồi xúc động khi đứng trước vết tích đường hầm do chính mình cùng đồng đội đã đổ bao mồ hôi, xương máu làm nên cách nay vừa tròn 50 năm.
