## TỪ BẢO TÀNG NHIẾP ẢNH CHARLEROI (VƯƠNG QUỐC BỈ)

NGUYỄN HẢI NINH\*

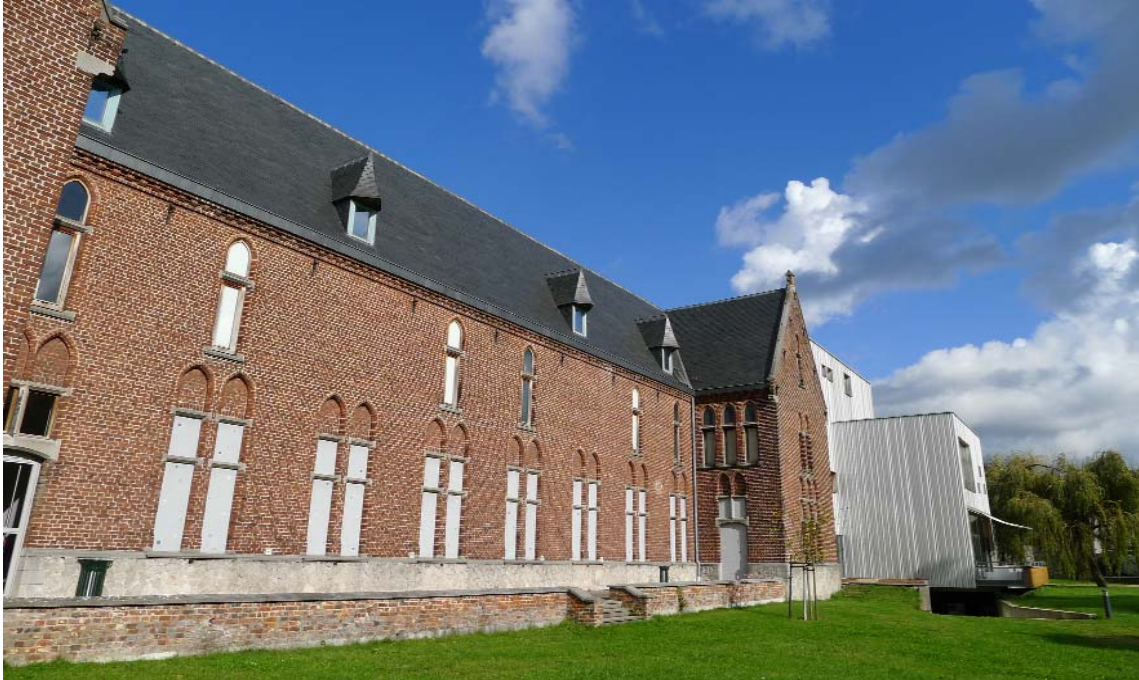
Bảo tàng Nhiếp ảnh Charleroi (Vương quốc Bỉ) - Ảnh: Tác giả

Bên ngoài, với mục đích làm giảm nhòa sự khác biệt giữa hai khối kiến trúc liền nhau này, toàn bộ bề mặt kiến trúc bên phần mở rộng của

Bảo tàng được phủ bởi hợp kim nhôm và kính trong suốt. Hợp kim nhôm xếp lớp và kính có tác dụng phản chiếu màu xanh của khu vườn và bầu trời, làm mờ đi sự hiện hữu của công trình mới bên cạnh kiến trúc tu viện. Phần trưng bày tầng 2 và tầng 3, có độ cao tương ứng với bên kiến trúc tu viện, được nới rộng hơn, phía dưới là những cột trụ đặc biệt nhỏ và khu vực trồng hoa theo mùa. Thiết kế này đã giảm bớt việc lấn chiếm đất của công viên mà vẫn đảm bảo các không gian rộng lớn, đáp ứng việc trưng bày các tác phẩm nhiếp ảnh đương đại có kích cỡ lớn.
